# 大津波に耐える摩擦増大用アスファルトマット(港湾)

# 大津波に耐える摩擦増大用アスファルトマット（漁港）

# 大津波に耐える摩擦増大用アスファルトマット（臨海発電所）

## —防波堤の安定性（粘り強い構造）に着目して抜粋—

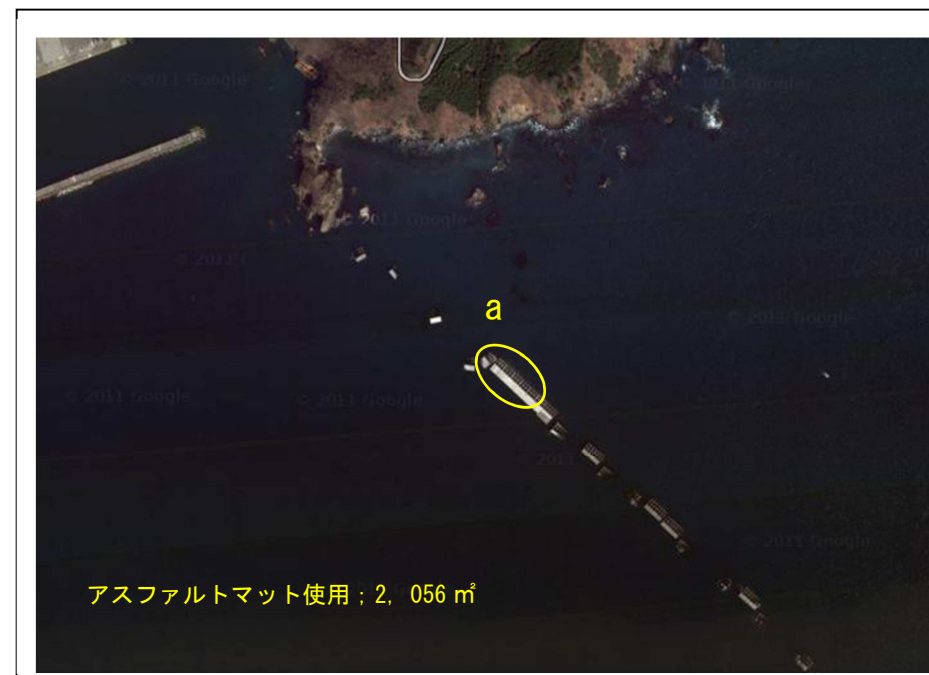
## 3. 釜石港湾口防波堤(北堤)浅部 (推定換算入射津波高; 13.5m)

- ・北堤浅部(3区)で6箇にアスファルトマット使用。北側1箇のみ隣接するケーソン(マットなし)移動に伴う捨石マウンドの崩落の影響で移動。

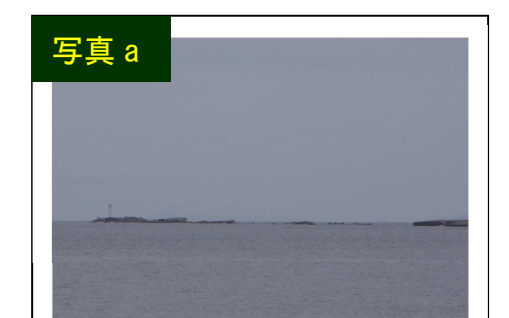
## 4. 相馬港防波堤(沖) (推定換算入射津波高; 9.0m)

- ・沖防波堤総延長 2,730mのうち北堤頭部から4箇を除いてすべてのケーソンが滑動し転倒・水没。
